## Caracterización de la cuenca

La Laguna del Diario es una laguna costera altamente modificada localizada en el Departamento de Maldonado, que ha experimentado un cambio significativo como resultado de actividades antropogénicas en el correr del último siglo

## MEDIDAS DE RESTAURACIÓN DEL SISTEMA

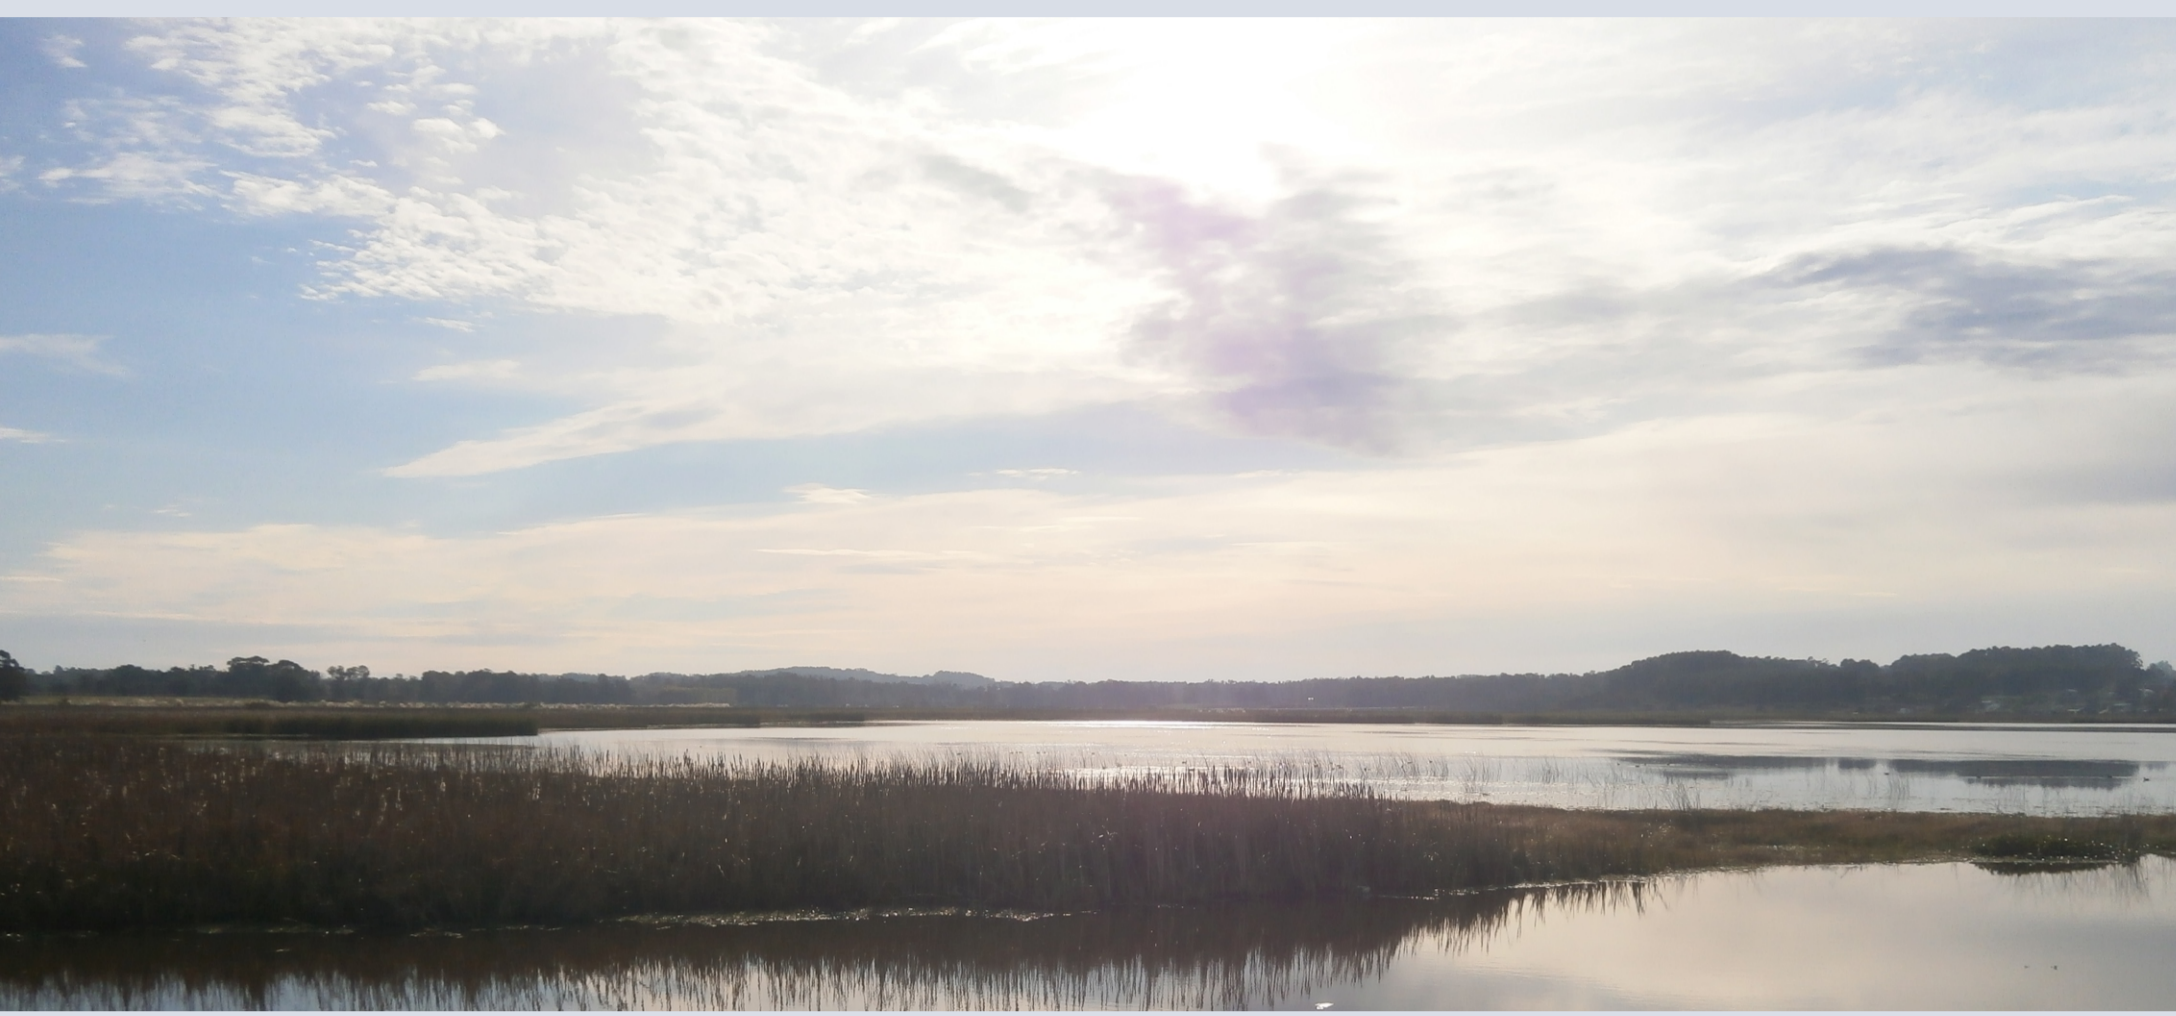
Laguna del Diario, toma hacia el Norte, se observa la vegetación típica del ecosistema de laguna y al fondo de la toma se observa la forestación y la urbanización

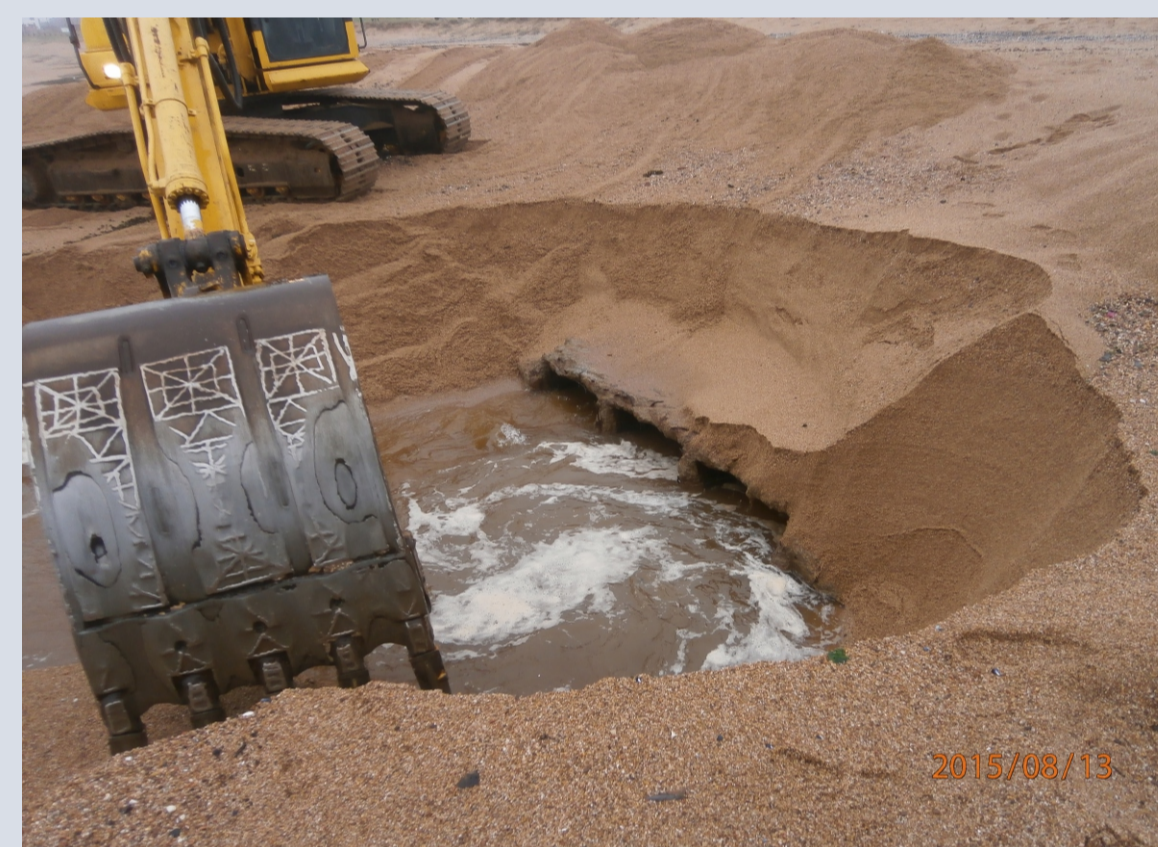
Apertura de la salida al mar de la Laguna del Diario, se observa la máquina realizando el procedimiento de apertura.

- En caso de precipitaciones y el consecuente aumento del nivel de agua se procede a la apertura de la salida al mar para lo cual se emplea una retroexcavadora, operación que se realiza con previa coordinación entre Direcciones (Medio Ambiente-Vialidad Urbana)

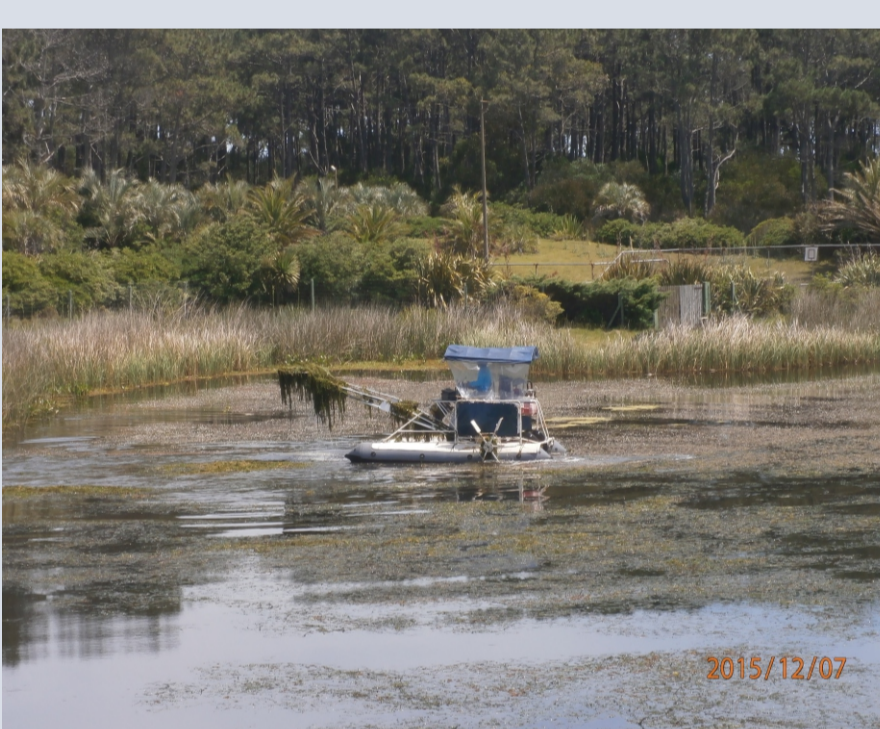
Corte de la vegetación macrófita sumergida y emergente en la Laguna del Diario. Se observa la máquina que realiza el corte y sitios de acopio de la vegetación cortada.

- Se realiza una campaña de corte de vegetación macrófita sumergida y emergente.
- Duración de la campaña de corte es de 6 a 7 meses (de octubre a mayo)
- Se emplean máquinas especializadas en la cosecha de plantas en cuerpos de agua, depositando lo cosechado en 6 puntos de acopio distribuidos a lo largo de la costa de la laguna. La biomasa depositada en estos puntos es trasladada posteriormente al vertedero Cerro Pelado en coordinación con la Dirección de Aseo Urbano
- Se estima un área de corte cercana a las 50hás y un volumen cosechado de 1200 m3

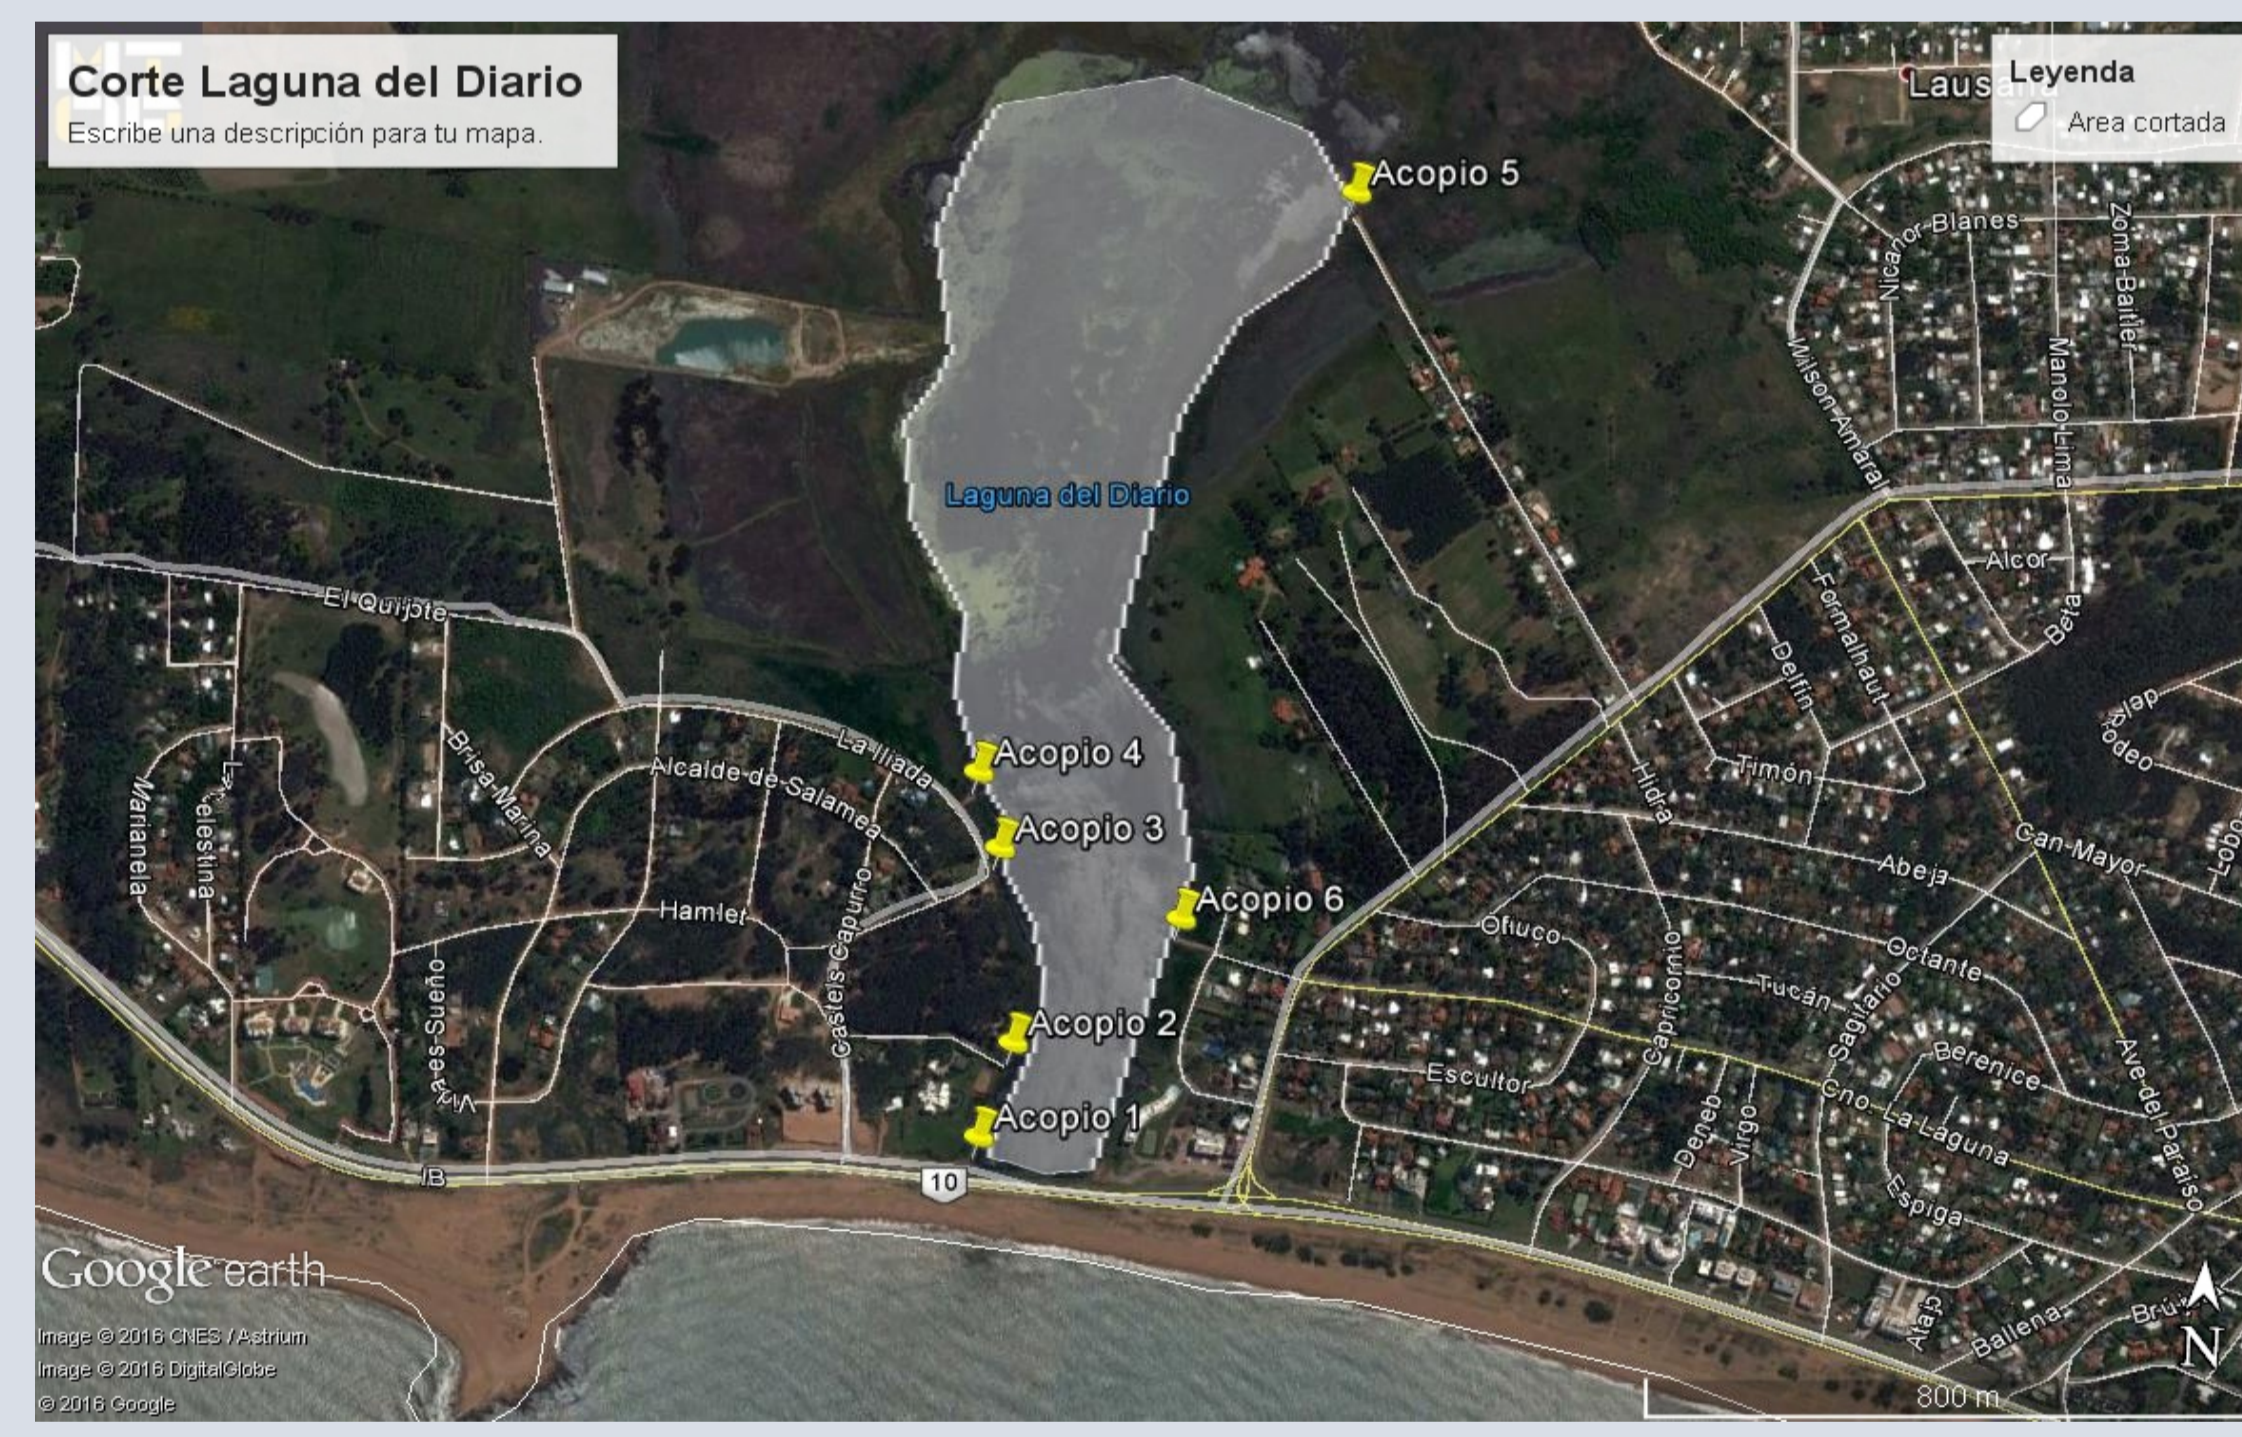
A la izquierda Zona de la Laguna del Diario en donde se señalan los puntos de acopio de la vegetación cortada FUENTE: Elaboración propia Derecha Batimetría Laguna del Diario y sitios de acopio de vegetación. FUENTE: Proyecto 36/12 "Diseño de estrategias para recuperar Laguna del Diario de acuerdo a sus usos actuales"

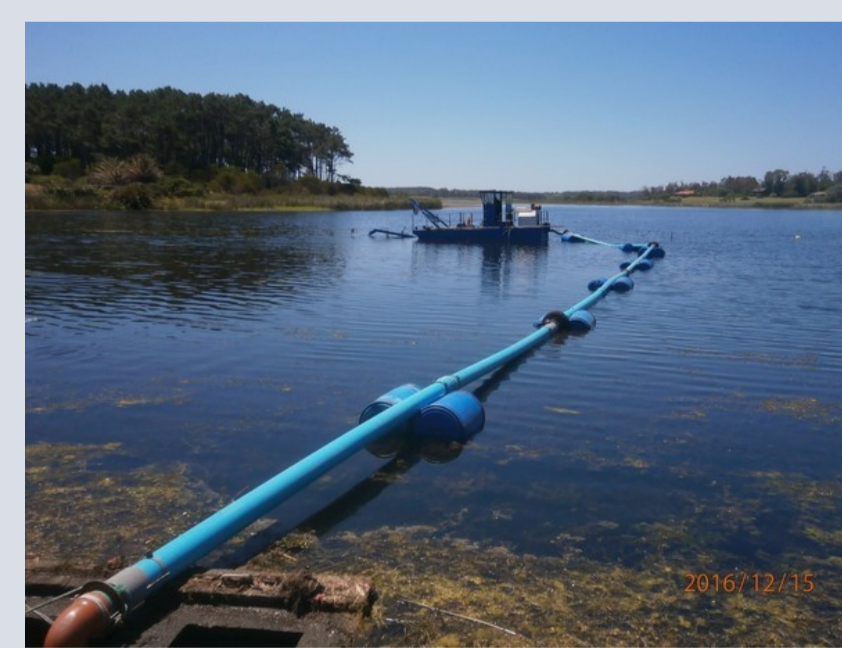
Vista de Balsa y línea de impulsión utilizada en el refulado

Se utilizó una balsa refuladora para remover el sedimento de fondo en el sector sur de la laguna del diario.

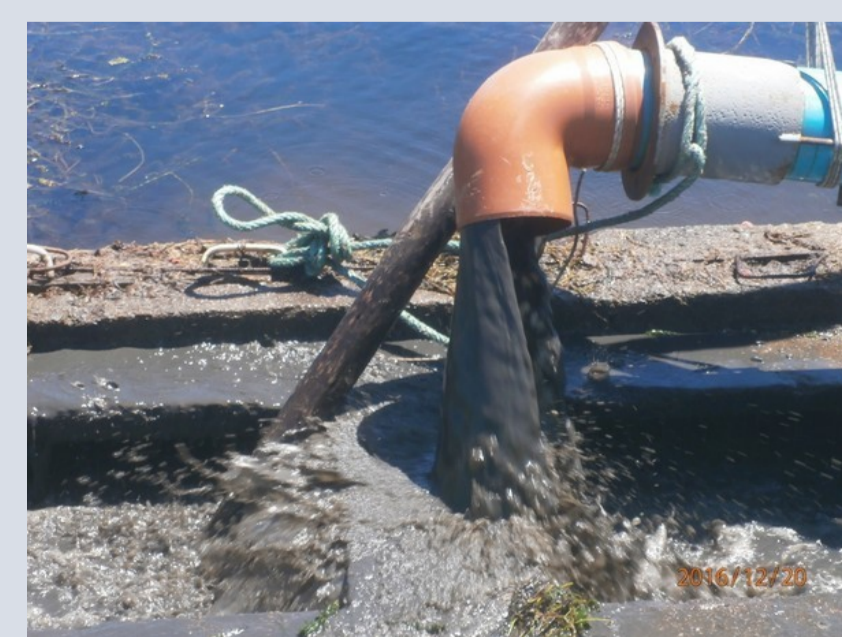
Salida de la alcantarilla

El punto de descarga del lodo refulado es la alcantarilla de descarga de la laguna al mar. Se realizó una campaña de muestreo de aguas en la siguiente forma, se tomaron muestras superficiales y de fondo de la columna de agua espaciadas cada 50 metros en dirección SUR-NORTE, antes, durante y después.

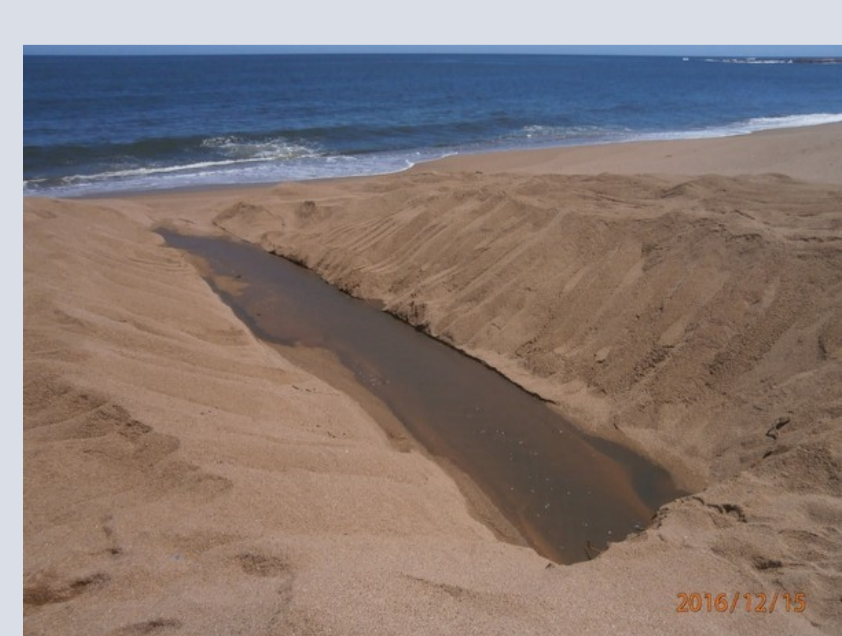
Salida de la alcantarilla

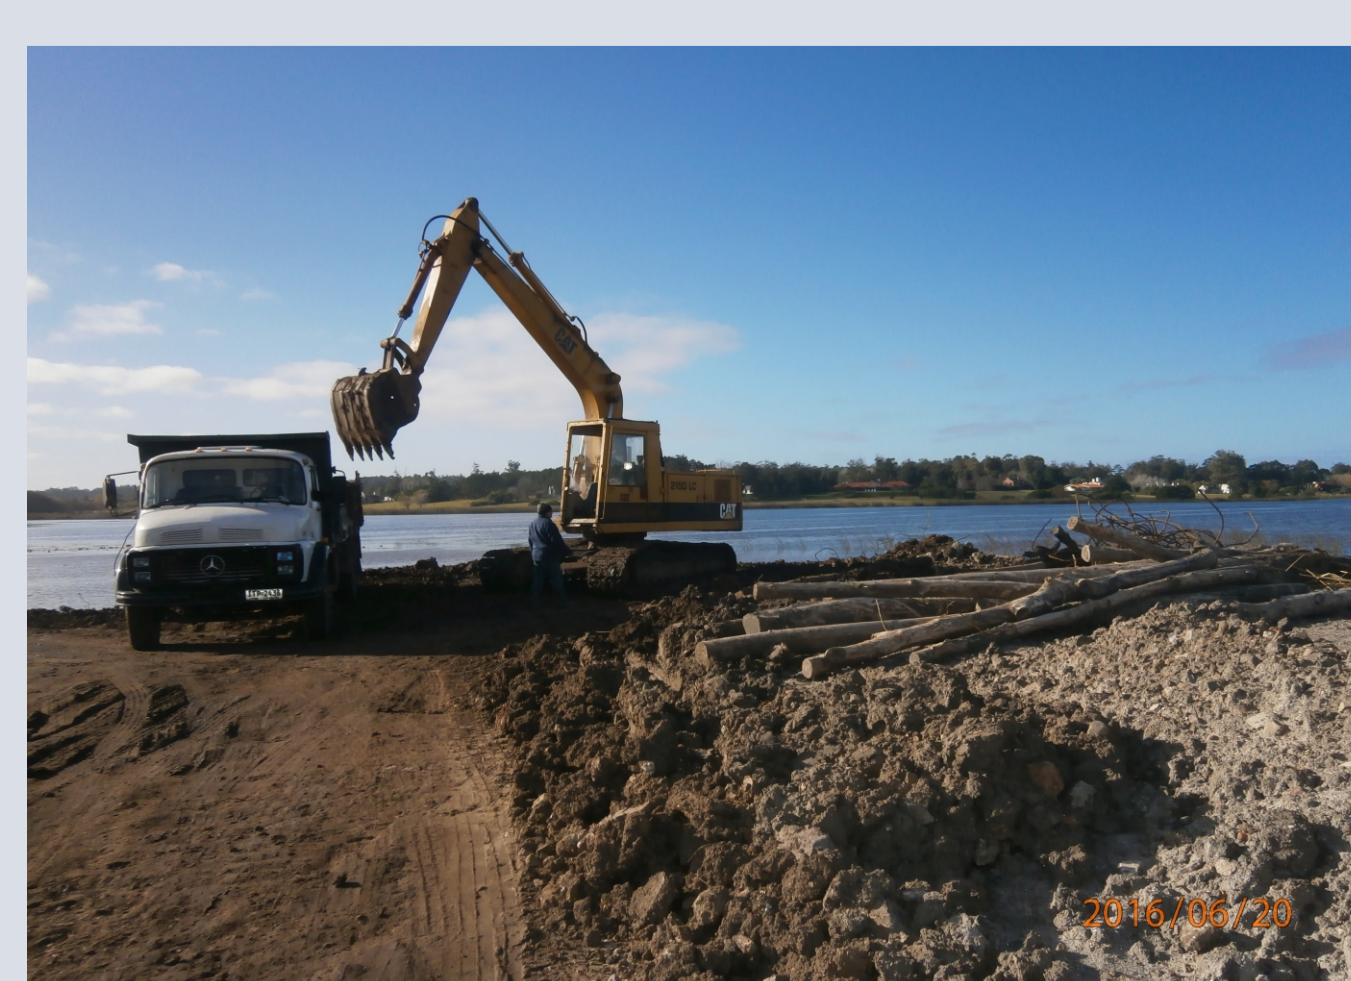
Remoción de terraplén.

- Por orden judicial y en coordinación con la Dirección de Asesoría Jurídica (IDM) se procedió al ingreso a dicho padrón a fin de evaluar las medidas necesarias para la restauración de las condiciones ambientales previas.- Se valoró la magnitud del impacto y se elaboró un plan de trabajo que implica principalmente la remoción de mas de 20.000 m3 de escombros y chatarra .

- De esta forma se espera recuperar el espejo de agua y el humedal que fuesen invadidos por el relleno, para favorecer la integridad del ecosistema.
